<b>Comunidad Autónoma / Departamento / Estado</b>	EXTREMADURA
<b>Municipio</b>	PLASENCIA
<b>Edificio</b>	Catedral de Santa María
<b>Dirección</b>	
<b>Localización</b>	sala de campanas
<b>Nombre</b>	<b>Santa Bárbara, la Sermonera (3)</b>
<b>Medidas (cm)</b>	Diámetro (en cm) 125   Borde 12   Altura del bronce 100   Peso aproximado (en kilos)1131 kg
<b>Fundidor</b>	HERNÁNDEZ, GAMINIO
<b>Año fundición</b>	1746

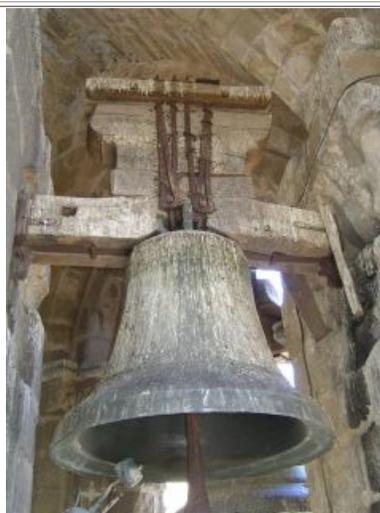
<b>Descripción</b>	<p>La campana tiene una completa inscripción, en griego, en latín y en español, en hermosa epigrafía humanista, parcialmente ilegible a causa de la espesa capa de excrementos de ave que la cubren.</p> <p>En la parte superior dice, extendido en tres líneas: " IHS # MARIA # JOSE # LAVDATE DOMI?VM I? CIMBALIS BE?ESO?A?TIBVS # SA?TA BARBARA # ORA # PRO?OBIS # HIZOSE # ESTA CAMPA?A # SIE?DO # MAIORDOMO # DELA FABRICA DE ESTA # S # IGLESIA # D # BER?ARDO EGIDO # PREV<sup>DO</sup> E?ELLA # IBEDOR DO? # ?ICOLAS LOPEZ A?O DE # I746 # PESA # 74 # QVI?TALES # "</p> <p>(guirnalda hasta el final de la línea) que debieron escribir como "IHSUS MARIA JOSE. LAUDATE DOMINUM IN CIMBALIS BENESONANTIBUS. SANCTA BARBARA ORA PRO NOBIS. HIZOSE ESTA CAMPANA SIENDO MAYORDOMO DE LA FABRICA DE ESTA SANTA IGLESIA DON BERNARDO EGIDO PREBENDADO EN ELLA Y VEEDOR DON NICOLAS LOPEZ. AÑO DE 1746. PESA 74 QUINTALES.</p> <p>La primera frase latina se toma del salmo 150 y puede interpretarse como: ALABAD AL SEÑOR CON CAMPANAS BIEN AFINADAS mientras que la segunda procede de la letanía de los santos y quiere decir SANTA BÁRBARA RUEGA POR NOSOTROS.</p> <p>En esta campana figuran dos apellidos como autores de la misma, combinando latín y español: " # GAMI?O Y HER?A?DEZ ME FECIT # " No obstante si se trata de dos personas diferentes debieron escribir GAMINO ET HERNANDEZ ME FECERUNT, esto es GAMINO Y HERNANDEZ ME HICIERON (y no "ME HIZO" como figura con error). No obstante, si se trata de un fundidor llamado GAMINIO HERNÁNDEZ el verbo está correctamente indicado.</p>

<b>Toques</b>	El toque se limita a golpes del mazo motorizado, sin ningún mecanismo para el volteo. La ubicación del motor impide el volteo manual.
<b>Conservación, mantenimiento</b>	<p>Extrema suciedad en las partes centrales, que llega a impedir una correcta lectura de los textos.</p> <p>El badajo es muy singular, con una doble articulación merced a una larga argolla central que seguramente permite tocar la campana debajo de ella.</p>
<b>Protección</b>	
<b>Propuestas</b>	<p>La campana debe limpiarse, con arena húmeda y a baja presión, tanto por dentro como por fuera, para recuperar la sonoridad original, distorsionada por la capa de excrementos. Debe restaurarse el yugo de madera y el badajo, conservando los elementos con el único límite de la seguridad, para mantener la sonoridad original del conjunto. El yugo deberá mantener los ejes acodados y el badajo de doble articulación.</p> <p>La campana debe ser dotada de la correspondiente palanca de hierro para un posible volteo manual, mediante sogas. Igualmente debe ser dotada, en el lado contrario, de un motor de impulsos y un electromazo externo que reproduzcan los toques tradicionales y no impidan los toques manuales.</p> <p>Sería conveniente que los trabajos de restauración se realizasen en los talleres de la empresa concesionaria, de manera que tras la adecuación de la campana y yugo se exhibiese, durante unos días, al pie de la torre, para divulgar los trabajos realizados e implicar la población con la campana.</p>
