<b>Comunidad Autónoma / Departamento / Estado</b>	ANDALUCÍA
<b>Municipio</b>	BAZA
<b>Edificio</b>	Colegiata de la Encarnación
<b>Dirección</b>	
<b>Localización</b>	sala baja de campanas
<b>Nombre</b>	<b>La Gorda (10)</b>
<b>Medidas (cm)</b>	Diámetro (en cm) 142   Borde 16   Altura del bronce 115   Peso Peso aproximado (en kilos)1658 kg
<b>Fundidor</b>	LÓPEZ ANTRÁS, JOSÉ
<b>Año fundición</b>	1893

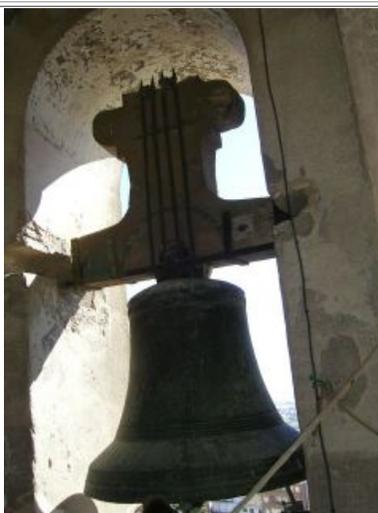
<b>Descripción</b>	<p>La campana tiene, en la parte superior, una inscripción en latín: "SANTA # MARIA # ANNUNTIATIONIS # ORA # PRO # NOBIS # ANNO # DNI MDCCCXCIII # " que debieron escribir como "SANCTA... ANNO DOMINI..." y que se puede traducir como SANTA MARÍA DE LA ANUNCIACIÓN RUEGA POR NOSOTROS. AÑO DEL SEÑOR 1893.</p> <p>En el medio tiene una cruz con pedestal a la parte de afuera y una inscripción en español en la parte de dentro, con algunas abreviaturas "SE FVNDIO SIENDO GOBER / NADOR ECCO EL D D JUAN / GALLARDO JIMENEZ, PA / RROCO D SANTIAGO BERMU / DEZ SERRANO, MAYORDOMO / DE FABRICA Y COMISARIO / DE ESTA FUNDICION D SAN / TIAGO BONILLO MONTES / POR JOSE LOPEZ ANTRAS" que se puede interpretar como SIENDO GOBERNADOR ECLESIAÍSTICO EL DOCTOR DON JUAN GALLARDO JIMÉNEZ, PÁRROCO DON SANTIAGO BERMÚDEZ SERRANO, MAYORDOMO DE FÁBRICA Y COMISARIO DE ESTA FUNDICION DON SANTIAGO BONILLO MONTES SE FUNDIÓ POR JOSÉ LÓPEZ ANTRÁS.</p> <p>Por debajo de esta inscripción pone, en latín, algunas de las virtudes que poseen las campanas, según las Laudas Galicanas: " # LAUDO DEUM VERUM # / # VOCO POPULUM # / # CONGREGO CLERUM # " es decir ALABO AL DIOS VERDADERO, LLAMO AL PUEBLO, CONGREGO AL CLERO.</p> <p>En el medio pie, a la derecha, hay una "salamanquesa" o lagartija, probablemente como firma de fundidor.</p> <p>A pesar de ser tan reciente (finales del XIX) la campana tiene características formales y decorativas de los fundidores ambulantes de un siglo antes, por lo menos.</p>

<b>Toques</b>	Doble toque: de las horas con un electromazo y el resto de los toques con el otro.
<b>Conservación, mantenimiento</b>	<p>La campana está inmovilizada para que no pueda balancear, mediante el añadido de dos pletinas de modo que reposa sobre tres "ejes", impidiendo así todo posible balanceo.</p> <p>El yugo conserva, en la parte interior, restos del color rojo original.</p> <p>El uso de dos electromazos pone en peligro inmediato la campana, en el caso probable que suenen ambos a la vez.</p> <p>La reja puesta tras la campana, para proteger la torre de las aves, ha causado que el bronce esté casi totalmente cubierto de excrementos.</p>
<b>Protección</b>	Protección genérica al encontrarse en un BIC declarado. No obstante debe incoarse un expediente individual de inclusión de la campana, su modo de fijación y su sistema de toque tradicional en el Inventario General de Bienes Muebles.

<b>Propuestas</b>	<p>Vistos los problemas de conservación debidos a las aves, sería conveniente cubrir los vanos de la sala de la campana del reloj con una rejilla de acero inoxidable y transparente tanto a los sonidos como a la visión, que se instalaría en el vano a nivel del muro exterior. La campana debe ser limpiada, por dentro y por fuera, para recuperar la sonoridad original, mediante chorro de arena húmeda.</p> <p>El yugo de madera de la campana es el único histórico existente, y debe servir de modelo para la restauración de los demás. Incluso el color rojo que aún queda en la madera debe servir de referencia para la pintura de los yugos, y no el verde plástico utilizado en el resto. Debe utilizarse un solo electromazo para los toques exclusivamente litúrgicos; para el reloj ya tiene la torre las campanas correspondientes.</p> <p>Debe recordarse la historia de esta campana y su papel para recuperar el toque exclusivamente litúrgico. Cuando en 1936 se tiran las campanas de la torre, solamente se dejan las dos del reloj, para el reloj, y esta campana fija, la mayor de la torre para las señales de alarma. Curiosamente, los milicianos que la conservaron tenían claro que su papel no era servir para el reloj sino para señales, dejando las otras dos para cuartos y horas. Esta separación formal, histórica y simbólica debe ser recuperada sin la menor duda, y a la mayor brevedad posible.</p>
