| <b>Edificio</b> | Catedral de la Asunción |
| <b>Localización</b> | Torre del Evangelio |
| <b>Nombre</b> | <b>Campana (9)</b> |

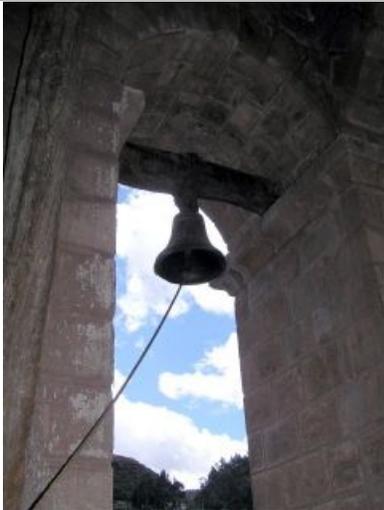
| <b>Conservación, mantenimiento</b> | Badajo de bola de bronce atada con cuerdas. Ha producido un gran desgaste de la campana, especialmente en el lado exterior de la misma, motivado por el toque con el badajo suelto y rebotando. |
