Comunidad Autónoma / Departamento / Estado	COMUNITAT VALENCIANA
Municipio	REDOVÁN
Edificio	Parroquia de San Miguel Arcángel
Dirección	
Coordenadass	38.1138573 -0.906855

Fecha	22-04-2014

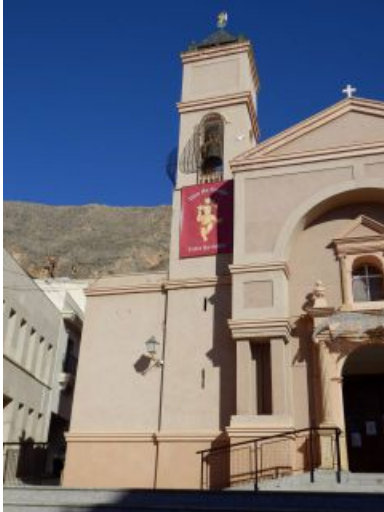
Descripción	<p>La torre campanario de planta cuadrada se encuentra situada junto a la fachada principal del templo. Se divide en tres cuerpos, correspondiendo el segundo al de las campanas, con cuatro vanos. La única decoración con que cuenta son una serie de molduras que sirven de división de los distintos cuerpos. Una cubierta a cuatro aguas remata el campanario, contando esta en su parte más alta con una imagen de San Miguel Arcángel, como protector de la comunidad.</p> <p>Se accede a su interior por medio de una escalera, iluminada mediante diversos vanos. Las ventanas de las campanas cuentan con una barandilla formada mediante arcos de herradura y las que cuentan con campanas están reforzadas mediante una estructura de hierro en su exterior.</p>

Conservación, mantenimiento	La fábrica de la torre se encuentra en un buen estado, con algunos pequeños cascotes en el interior y poca suciedad. El conjunto de campanas está instalado con yugos de madera de perfil valenciano y mecanizado con motores de volteo continuo y electromazos, mecanismos que emulan los toques tradicionales y no impiden los manuales.
Protección	El templo tiene la condición de Bien de Relevancia Local según la Disposición Adicional Quinta de la Ley 5/2007, de 9 de febrero, de la Generalitat, de modificación de la Ley 4/1998, de 11 de junio, del Patrimonio Cultural Valenciano (DOCV Núm. 5.449 / 13.02.2007). En consecuencia las intervenciones en las campanas deben comunicarse a la Dirección General del Patrimonio Cultural Valenciano adjuntando el proyecto previamente al inicio de los trabajos.
Propuestas	
Autores de la documentación	ALEPUZ CHELET, Joan; ESPADAS MACIÁ, Sandra
