| <b>Comunitat Autònoma / Departament / Estat</b> | COMUNITAT VALENCIANA |
| <b>Municipi</b> | MURLA |
| <b>Edifici</b> | Ermita Sant Sebastià |
| <b>Data</b> | 13-08-2019 |

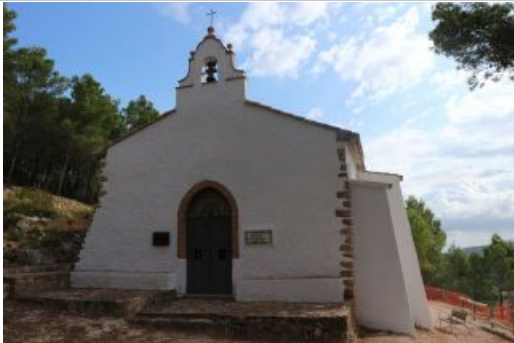
| <b>Descripció</b> | Espadanya a la façana de l'ermita, moderna construïda en la restauració de l'edifici. Aquesta imita l'estètica dels segles XVII i XVIII. Té una finestra central amb arc de mig punt i aletons laterals, així com un frontó mixtilini amb tres pinacles. Remata el conjunt una creu. |
| <b>Campanes</b> | Té una campana, fosa entorn de l'any 1950 als tallers de la foneria de Salvador Manclús del Grau de València. És una campana característicament industrial i de fabricació seriada, fosa sense encàrrec previ. Aquest fet es denota en l'absència d'inscripcions específiques. Té elements genèrics com el crucifix, el Cor de Jesús o la marca de fàbrica i hi ha un espai que estava destinat a les inscripcions, tot i que en aquest cas finalment no les afegiren |
| <b>Conservació, manteniment</b> | L'estat de conservació de l'espadanya i la campana es bo. Aquesta està situada a l'espadanya de l'ermita i presenta una truja de fusta de perfil tradicional valencià, així com un cigonyal per voltejar-la manualment. També compta amb un batall lligat. |
