Comunidad Autónoma / Departamento / Estado	ARAGÓN
Municipio	VALDEALGORFA
Edificio	Ermita de la Virgen del Buen Suceso
Dirección	
Coordenadass	40.9902158 -0.038691

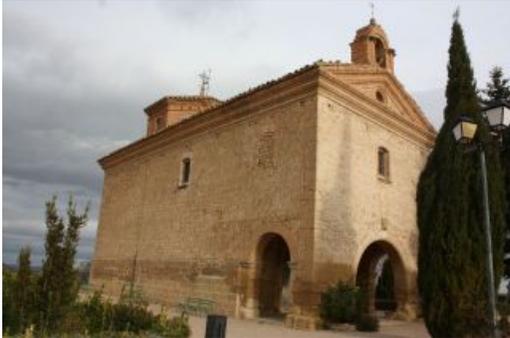
Descripción	La ermita tiene una espadaña, situada en la parte más alta de su fachada principal. Cuenta con un único vano con arco de medio punto y una pilastra circular a cada lado. Está construida con ladrillo a excepción de los capiteles de las pilastras que son de piedra. Cuenta con un pináculo como remate y en el centro de este una cruz.
Campanas	Tiene una campana, fundida en 1940 en los talleres de Juan Bautista Roses Soler de Atzeneta d'Albaida y está dedicada a la Virgen del Buen Suceso.
Toques actuales de campanas	Bandeo manual desde el interior de la ermita por medio del cigüeñal.
Conservación, mantenimiento	El estado de conservación de la espadaña es bueno, aunque faltan algunos ladrillos del arco. La campana está en buen estado de conservación, ubicada en la espadaña de la ermita. Conserva la instalación tradicional con el yugo de madera y herrajes. Los ejes són tipo acodados y tiene un cigüeñal para bandearla desde el interior de la ermita.

Protección	Protección BIC declarado.
Propuestas	Cualquier intervención debe respetar al máximo la instalación tradicional de la campana. El yugo debe ser restaurado y exclusivamente de deberían cambiar las piezas que no aseguren la estabilidad del conjunto. Las nuevas deben seguir fielmente el perfil de las sustituidas. En caso de mecanización se podría dotar de motor de bandeo por impulsos.
Autores de la documentación	ALEPUZ CHELET, Joan; ESPADAS MACIÁ, Sandra
Fecha	25-11-2017
