INVENTARIO DE CAMPANAS

Municipio:	Alatoz
Edificio:	Parroquia de San Juan Bautista

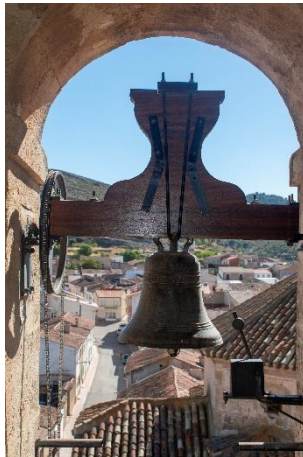
Nombre Campana:	
Apodo	Campana
Nº Campana	1
Referencia:	5

Situación:	A la sala de las campanas
Ubicación:	Al ventanal del Este

Fundidor:	Moises Diez, Palencia
Año de Fosa:	1922

Diámetro:	425 mm
Altura:	380 mm
Borde:	50 mm
Pes:	42 kg aproximadamente

Yugo:	Nuevo sustituyendo a uno antiguo
Mecanismos para Tocar:	(03) Electromazo (09) Motor de volteo por impulsos
Ansas:	4 asas, en cruz, típicas de campanas horarias
Badajo:	Nuevo, sujeción articulada

Epigrafía Hombro:	(4 decoraciones vegetales)
Epigrafía Tercio:	(2 cordones) / MOISES DIEZ PALENCIA AÑO 1922 HOC SIGNO VINCES / (2 cordones) / 2599
Epigrafía Medio:	(00) (Crucifijo)
Epigrafía Medio Pie:	(3 cordones)
Epigrafía Pie:

Estado de conservación:	Restaurada en 2022 por Tradición en Relojes y campanas
Valoración:	Hay que incluirla en el inventario General de Bienes Muebles. En caso de rotura sólo puede ser soldada. Puede ser reemplazada por otra campana de distinta afinación
Instalación:	La instalación es original y debe ser conservada para proteger la sonoridad y otros valores culturales. Cualquier mecanización deberá conservar estas cualidades, reproducir los toques tradicionales y permitir el toque manual.
Notas:	Antiguamente estaba en el ventanal Oeste
Titularidad:	Parroquia de San Juan de Alatoz

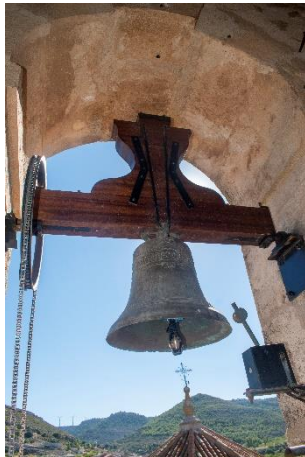
Nombre Campana:	Maria Concepción
Apodo	Mediana
Nº Campana	2
Referencia:	6

Situación:	A la sala de las campanas
Ubicación:	Al ventanal del oeste

Fundidor:	Jaime Roses i Vicente Moreno
Año de Fosa:	1928

Diámetro:	435 mm
Altura:	370 mm
Borde:	50 mm
Pes:	45 kg aproximadamente

Yugo:	Trozo de madera y biga de hierro
Mecanismos para Tocar:	(03) Electromazo de Ecat (09) Motor de volteo por impulsos
Ansas:	3 ansas, no antropomórficas
Badajo:	Nuevo, sujeción articulada

Epigrafía Hombro:	
Epigrafía Tercio:	(cordón) / MARIA CONCEPCION SAR BARBARA JUANA AÑO 1928 / (cordón)
Epigrafía Medio:	(00) (Cruz con pedestal) (06) M. S. G.
Epigrafía Medio Pie:	(2 cordones)
Epigrafía Pie:	(cordón)

Estado de conservación:	Restaurada en 2022
Valoración:	Hay que incluirla en el inventario General de Bienes Muebles. En caso de rotura sólo puede ser soldada. Puede ser reemplazada por otra campana de distinta afinación
Instalación:	La instalación es original y debe ser conservada para proteger la sonoridad y otros valores culturales. Cualquier mecanización deberá conservar estas cualidades, reproducir los toques tradicionales y permitir el toque manual.
Notas:	Antiguamente estaba fija i en el ventanal este
Titularidad:	Parroquia de San Juan de Alatoz
