València, 05-06-2023

### ***Informe sobre la restauración sonora de las campanas de Santa María de Villena***

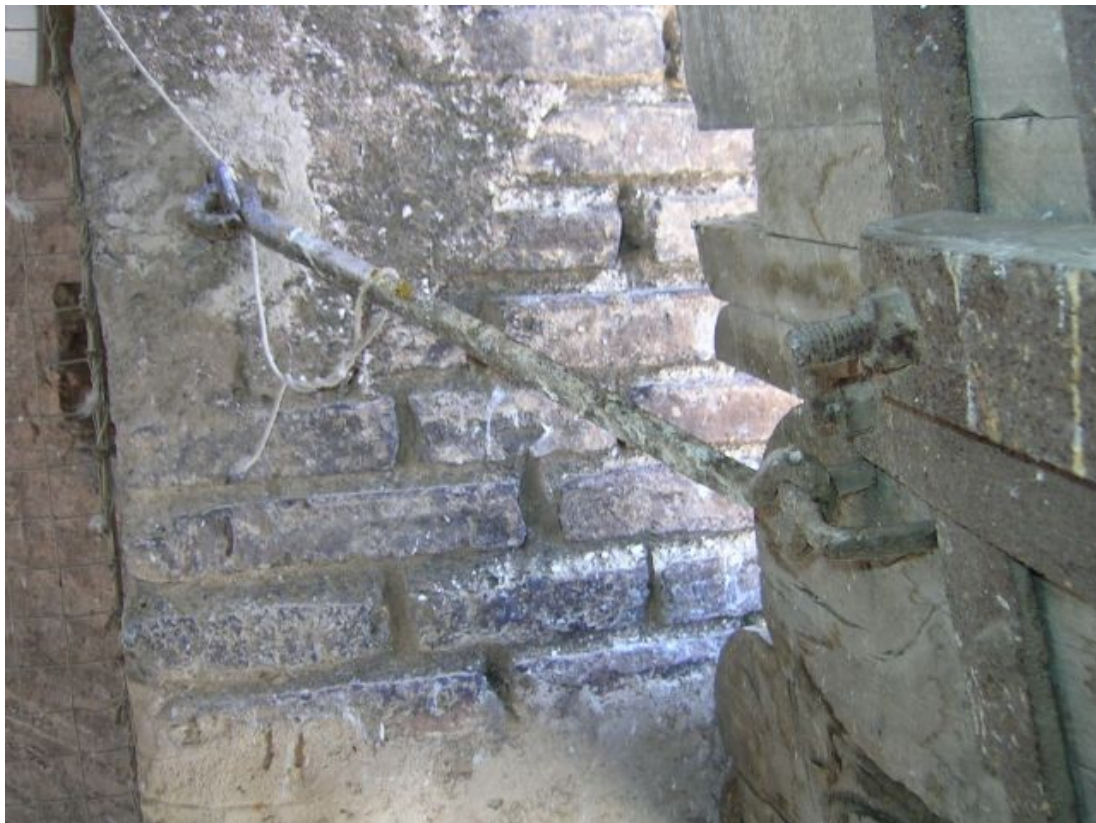
La solución ya está inventada desde antiguo. Aquí vemos una barra para fijar la campana gótica de la Catedral de Tudela (foto del 2005); hay o había muchas soluciones similares, ya que para cualquier repique manual se requiere que las campanas no oscilen. A menudo se fijaban con una cuerda, pero esa solución, que ahora sería un cable de acero, no acaba de inmovilizar la campana; la barra, pasada por un cáncamo, impide el movimiento hacia adelante o hacia atrás de la campana y permite regular mejor la distancia del badajo, que debe ser de 6 a 10 cm de la campana en reposo. Ciertamente la fotografía no es la mejor solución, pero da una idea de como se debe fijar la campana al muro.

Respecto al **toque automático de las campanas**, la instalación es impecable y los pistones funcionan no sólo a mayor velocidad que lo harían unos electromazos, sino también a intensidad variable: algunos golpes son más rápidos y suaves que otros, mientras que otros mecanismos darían los badajazos todos por igual. Sin embargo hay un grave problema, de fácil solución. De las cinco campanas sólo dos daban sus golpes con regularidad, la 3 y la 5, la 1 a veces, y tanto la 2 como la 4 tenían los badajos pegados al bronce, de modo que o no sonaban o apenas lo hacían. Es bien cierto que se ha adoptado una solución tradicional, como son las cuñas de madera para impedir el movimiento, con escasos resultados. Por ejemplo las tres campanas que apenas o nada suenan se han venido hacia el interior de la torre, sin recorrido para

el badajo. No así con la campana mayor, mucho más pesada, que permanece en su sitio, con un badajo separado unos 10 cm, y que responde muy bien a los impulsos del pistón.
