| <b>Comunidad Autónoma / Departamento / Estado</b> | CATALUNYA |
| <b>Edificio</b> | Santa Església Catedral Basílica Metropolitana i Primada de les Espanyes de Santa Tecla |
| <b>Nombre</b> | <b>Fructuosa (11)</b> |

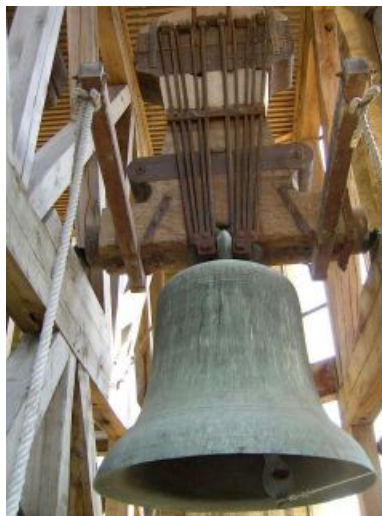
| <b>Medidas (cm)</b> | Diámetro (en cm) 134 Borde 14 Altura del bronce 125 Peso aproximado (en kilos)1393 kg |
| <b>Descripción</b> | <p>Tiene dos inscripciones en la parte superior de la campana, extendidas a lo largo de dos líneas. En la primera pone " + : AN : Mº : CCC : XIII Q : D : ROCBTIO : G : PSUL : V<sup>l</sup>GI S : ALM : TECLE : FACTA : FVIT : CAPAN : SB : EIVS : HONORE : ". La inscripción es de difícil interpretación. El dr. José SÁNCHEZ REAL, que considera que esta es la campana Assumpta, la completa de la siguiente manera: " ANNO Mº CCC XIII QVO DOMINO ROCABERTINO GVLLELMO PRESVLO VIRGINIS ALMAE TECLE FACTA FVIT CAMPANA SVB EIVS HONORE", que puede interpretarse en español como EL AÑO 1313 EN EL CUAL EL SEÑOR GUILLEM ROCABERTINO PRELADO DEL TEMPLO DE LA VIRGEN TECLA SE HIZO ESTA CAMPANA EN HONOR DE AQUELLA".</p> <p>La segunda inscripción, también de difícil interpretación, es mucho más habitual: " + MENTEM : SACTAM : SPOTANEAM : HONOREM : DEO : ET : PRIE : LIBERACIONEM " que debería escribirse en latín como "MENTEM SANCTAM SPONTANEAM HONOREM DEO ET PATRIAE LIBERATIONEM" lo que podría significar en español "SUENO DE MANERA PIADOSA Y VOLUNTARIA EN HONOR DE DIOS Y PARA LIBERAR LA PATRIA", inscripción bastante usual en el siglo XIV e inicios del XV.</p> |

| <b>Conservación, mantenimiento</b> | Después de la reubicación en la parte inferior del campanario, la campana se encuentra en condiciones óptimas, tanto de conservación como de toque, así como de contemplación de sus inscripciones. No obstante se encuentra excesivamente baja para un toque manual seguro y los campaneros deben adaptarse a las nuevas condiciones de toque, mucho más peligrosas que antes. |

| <b>Protección</b> | Protección genérica al encontrarse en un BIC declarado. No obstante sería conveniente una declaración específica como Bien Mueble de Interés Cultural del conjunto formado por la campana de bronce y su yugo de madera, hierro y piedra. |
