| <b>Edificio</b> | Santa Església Catedral Basílica Metropolitana i Primada de les Espanyes de Santa Tecla |
| <b>Localización</b> | sala de campanas |
| <b>Nombre</b> | <b>Maria Assumpta (10)</b> |

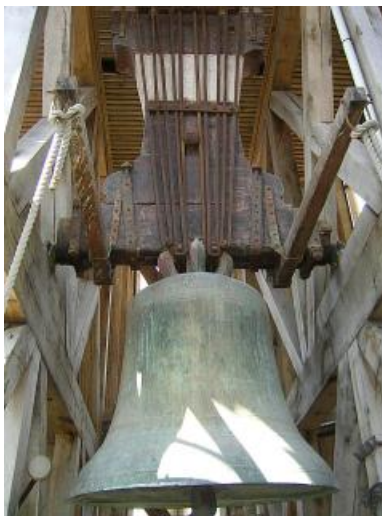
| <b>Medidas (cm)</b> | Diámetro (en cm) 140 Borde 15 Altura del bronce 120 Peso aproximado (en kilos)1589 kg |
| <b>Descripción</b> | <p>En el hombro hay diversos escudos alternados: las armas de la Catedral (la Tau) y las del arzobispo Rocabertí, que mandó hacer la campana. Tiene os inscripciones en la parte superior de la campana, extendidas en dos líneas y cada una iniciada por una pequeña imagen del Agnus Dei. En la primera línea dice " + AÑO Mº CCºC XIIIº IN MENSE MADII DÑS G ARCHIEPS TERRACON ME FECIT FIERI " que debería escribirse en latín " + ANNO MILLESSIMO TRICENTESIMO DECIMOQUARTO IN MENSE MAII DOMINUS GVILLEM ARCHIEPISCOPUS TARRACONENSIS ME FECIT FIERI", lo que significa en español que EL AÑO 1314 EN EL MES DE AYO EL SEÑOR GUILLEM, ARZOBISPO DE TARRAGONA ME HIZO HACER". Guillem de Rocabertí fue arobispo de Tarragona de1309 a 1315, como indica la página web del Arquebisbat de Tarragona. En la línea siguiente figura "VICIT LEO DE TRIBV IVDA RADIX DAVID ALLELVIA XPS VINCIT XPS REGNAT" que está escrito en latín y griego, poniendo XPS por XRISTOS. En español significa VENCE EL LEÓN DE LA TRIBU DE JUDÁ, DE LA RAÍZ DE DAVID ALELUYA. CRISTO VENCE, CRISTO REINA.</p> <p>Las dos inscripciones están hechas en bellas letras mayúsculas gòtiques, bastante decoradas, y de pequeñas dimensiones, sin niguna otra decoración. La separación entre palabras es de dos puntos " : " y las abreviaturas que figuran sobre algunas lletras son una especie de Omega con las patas alargadas.</p> |

| <b>Conservación, mantenimiento</b> | <p>Después del doble proceso de restauración (limpieza de la campana y del yugo) y reubicación en la parte inferior central del campanario, la campana se encuentra en condiciones óptimas, tanto de conservación como de toque, así como de contemplación de sus inscripciones. No obstante se encuentra excesivamente baja para un toque manual seguro y los campaneros deben adaptarse a las nuevas condiciones de toque, mucho más peligrosas que antes.</p> <p>La campana presenta un agujero en el labio, justamente en el punto de percusión, hecho con el propósito de extraer metal para analizar su composición. Probablemente no se trataba del lugar más adecuado para agujerear la campana (estas muestras suelen extraerse de las asas).</p> |

| <b>Protección</b> | Protección genérica al encontrarse en un BIC declarado. No obstante sería conveniente una declaración específica como Bien Mueble de Interés Cultural del conjunto formado por la campana de bronce y su yugo de madera, hierro y piedra. |
