| <b>Municipio</b> | BILBAO |
| <b>Edificio</b> | Done Jakue Katedrala / Catedral de Santiago |
| <b>Nombre</b> | <b>Santísimo Sacramento (5)</b> |

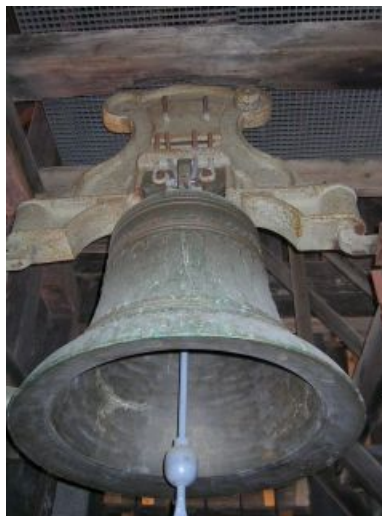
| <b>Medidas (cm)</b> | Diámetro (en cm) 91 Borde 10,5 Altura del bronce 80 Peso aproximado (en kilos)436 kg |
| <b>Descripción</b> | <p>La campana reproduce, incluso con sus decoraciones, otra anterior, que formaba parte del conjunto de 1916. Hay en el medio una custodia con dos ángeles que la adoran y al otro lado hay una inscripción en euskera: "2000 KO GARAGARRILLEAN BARRIRO GALDATUTA"</p> <p>En el medio pie dice literalmente "BENDITO Y ALAVADO SEA EL SEÑOR SANTISIMO SACRAMENTO DEL ALTAR" aunque la campana anterior tenía, según la documentación tomada en su momento "BENDITO Y ALABADO SEA EL SANTISIMO SACRAMENTO DEL ALTAR AÑO 1916" Tanto ALAVADO como SEÑOR SANTISIMO son expresiones incorrectas.</p> <p>En el pie pone la marca de los fabricantes, " PORTILLA H<sup>nos</sup> LTDA. (campana entre dos ramos de laurel - en su medio "PORTILLA") SANTANDER (ESPAÑA)" que se puede interpretar como PORTILLA HERMANOS LIMITADA - SANTANDER (ESPAÑA).</p> |

| <b>Conservación, mantenimiento</b> | <p>La campana tiene un grave defecto de fabricación ya que las asas exteriores están giradas un cuarto de vuelta, posiblemente por error de montaje de la falsa campana. De esta manera los dos motivos centrales (la custodia por un lado, la inscripción en euskera y por debajo la marca de fábrica) se encuentran a los lados y no en las caras frontales de la campana.</p> <p>Quizás por este motivo está instalada de manera que no puede voltear aunque también está defectuosamente montada, y el yugo tropieza con las vigas de arriba.</p> <p>Por otra parte imita las decoraciones y la inscripción de la campana anterior, con grandes modificaciones (como la necesaria sustitución de la marca de fábrica). Lo coherente hubiera sido hacer una campana con decoraciones actuales (y no solo una breve frase en euskera) y afinada musicalmente con respecto a las campanas existentes. Del mismo modo hubiera sido normal refundir una campana que ha salido con las asas giradas (error de principiante) y tampoco es aceptable que se instale de modo que no pueda voltear, cuando la campana sustituida sí que lo hacía.</p> <p>En el yugo hay un sello que dice "HIJOS DE MURUA / PATENTE / # VITORIA # "</p> |

| <b>Propuestas</b> | <p>Hay dos posibilidades con esta campana. Quizás por respeto al trabajo realizado deba conservarse, aunque el giro de las asas exteriores causará muchos problemas a la hora de restaurarla.</p> <p>No obstante lo coherente sería refundirla de nuevo, realizando una nueva con decoraciones actuales, sin imitar ninguna de las antiguas, pero con la afinación armonizada con las otras campanas litúrgicas.</p> <p>En cualquier caso la campana debe ser limpiada, por dentro y por fuera, mediante chorro de arena húmedo y suave, para recuperar la sonoridad original, gravemente desfigurada por la espesa capa de suciedad que recubre al bronce.</p> <p>Debe instalarse un yugo de madera, de acuerdo con las formas locales. El yugo deberá ser protegido especialmente contra la intemperie, y los herrajes serán de acero inoxidable.</p> <p>Debe dotarse la campana de motor de volteo de impulsos, así como de un electromazo instalado de manera que no impida el volteo tanto automático como manual.</p> <p>El badajo estará dotado de los correspondientes cables de seguridad reforzados para que no se invierta en caso de rotura, así como de un ojal para un posible repique manual.</p> <p>De acuerdo con lo propuesto parece prudente, por motivos acústicos, ubicar las campanas de volteo juntas en el segundo cuerpo de campanas, dejando el primero para las campanas fijas y la parte superior para las campanas dedicadas exclusivamente al reloj.</p> |
